Fotodokumentace k některým bodům z přílohy č. 1

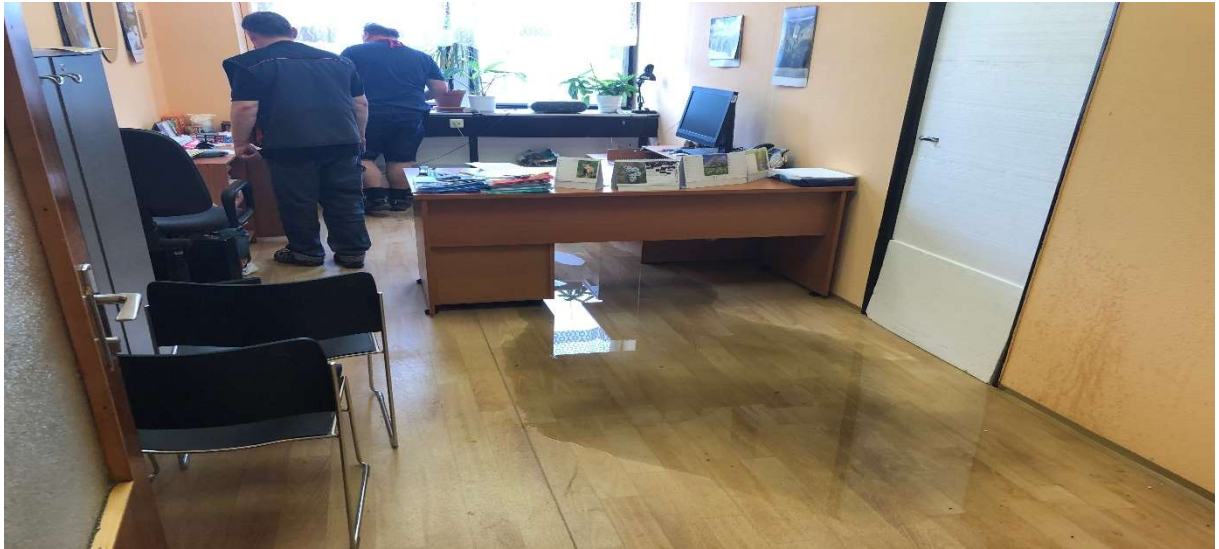
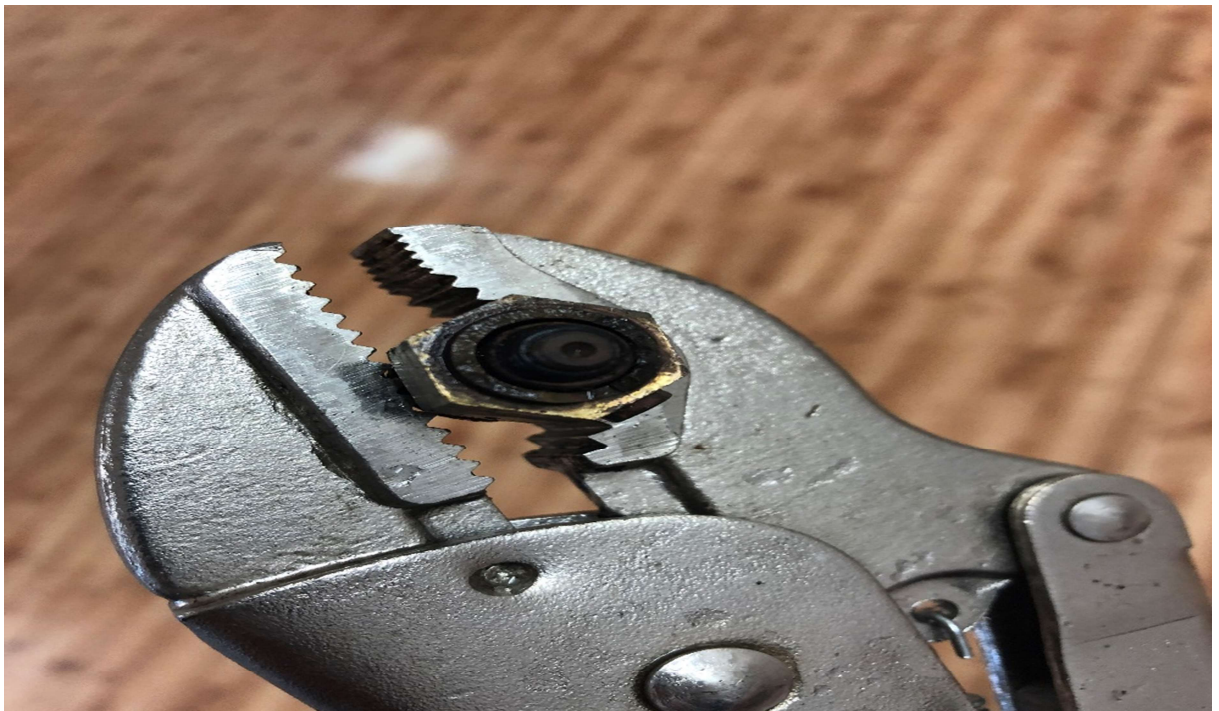
1. při odvzdušňování topného tělesa v kanceláři A318 praskl z důvodu stáří a vadě materiálu odvzdušňovací ventil

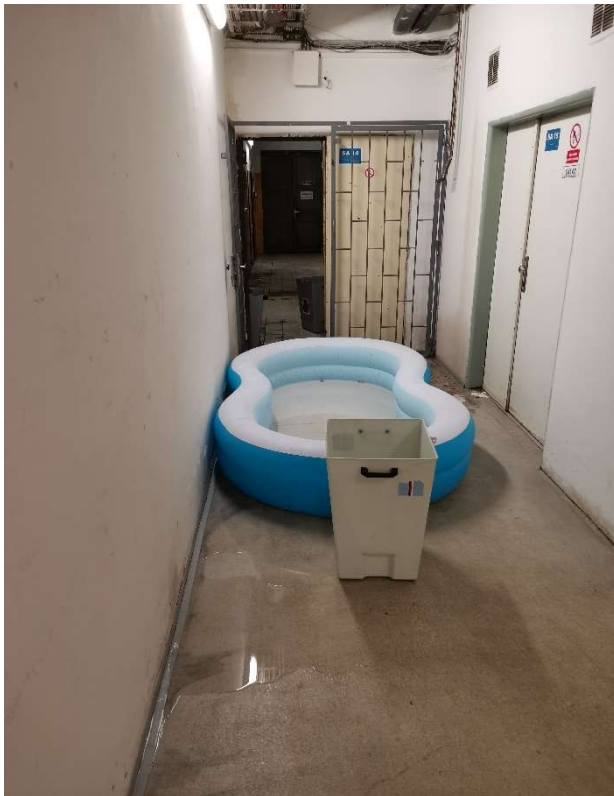
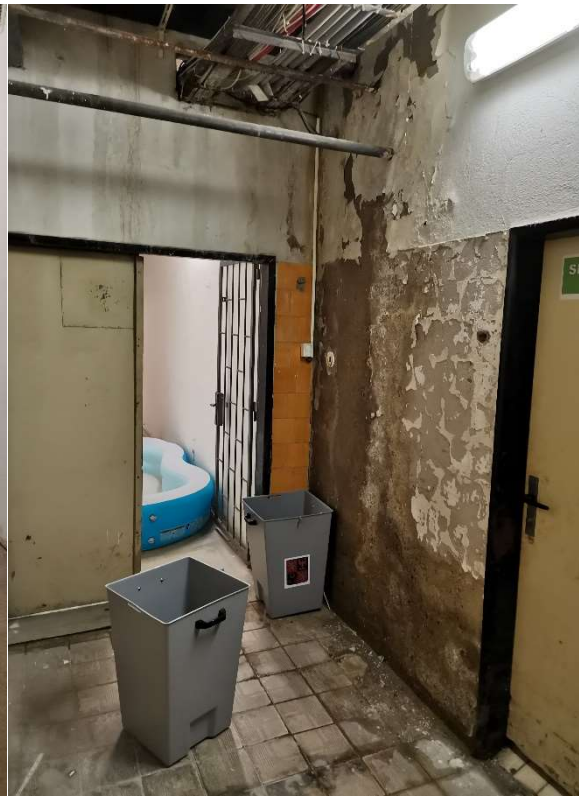
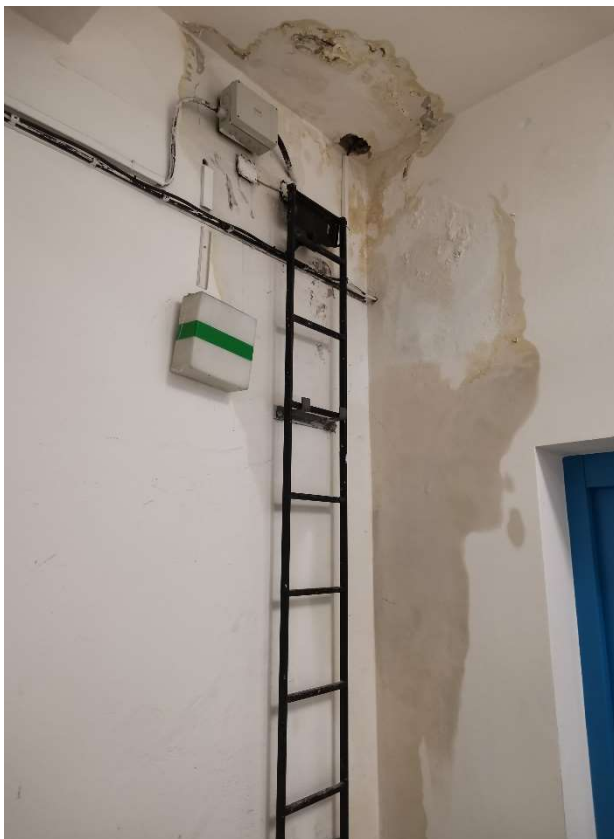
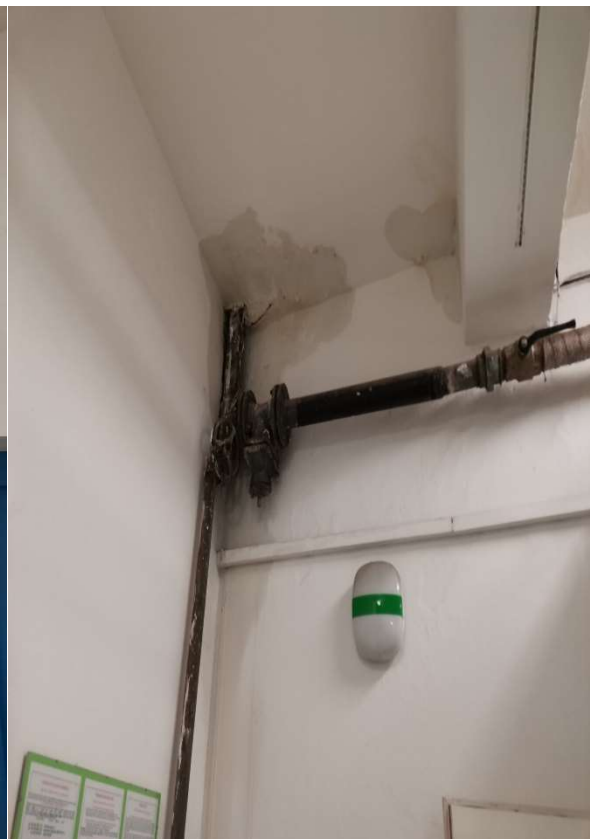
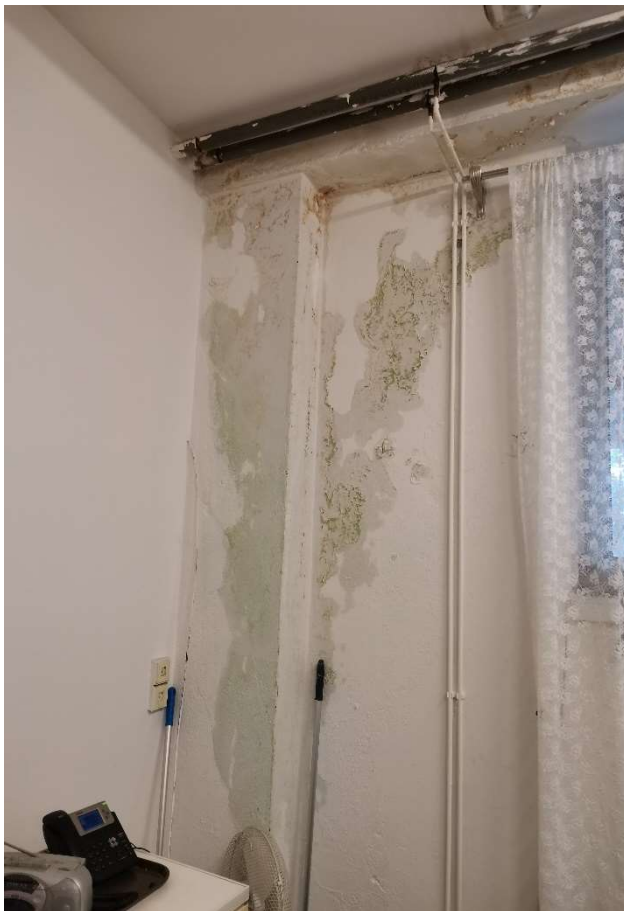
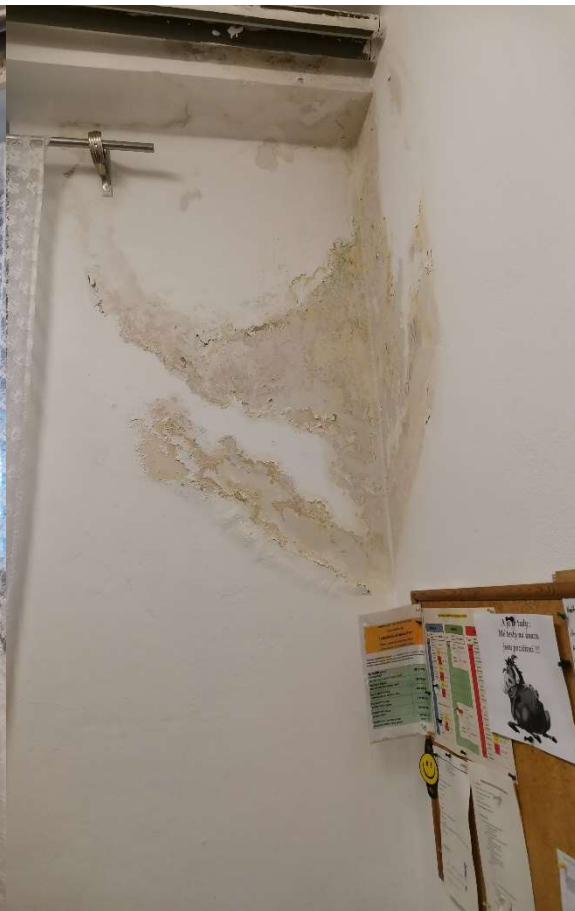
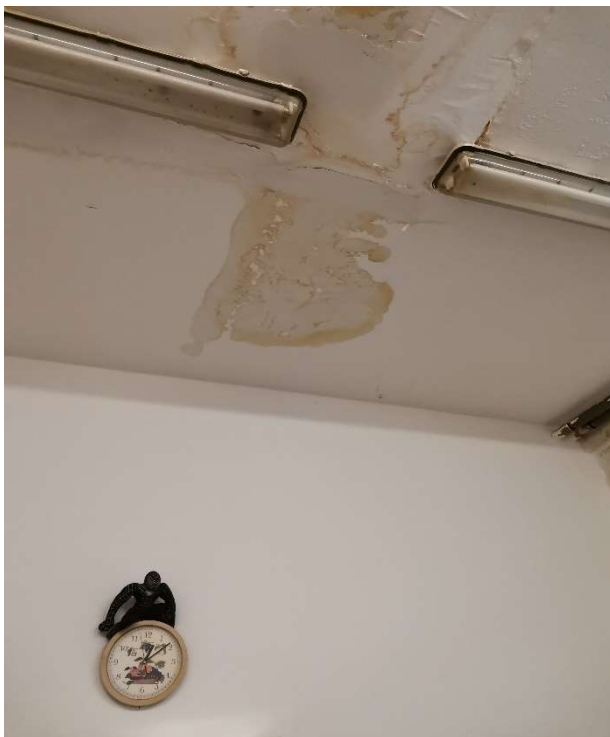
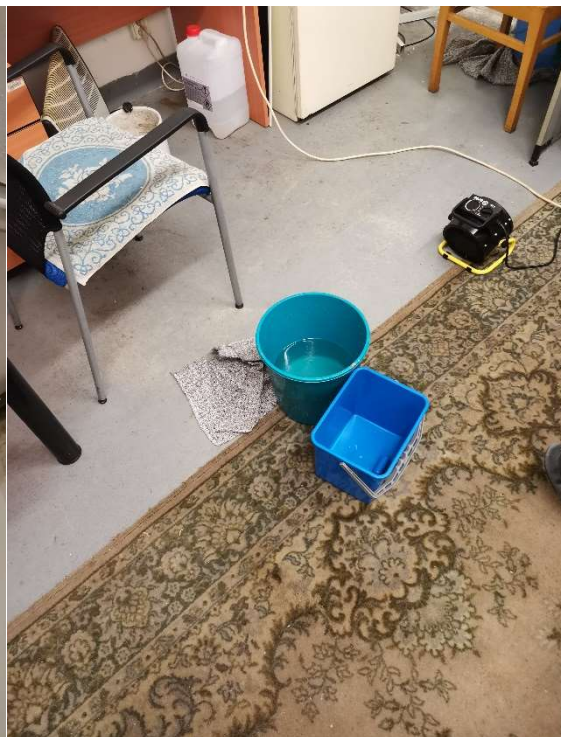
2. v důsledku deště zatopení suterénních prostor v budově A, ÚMČ Praha 10

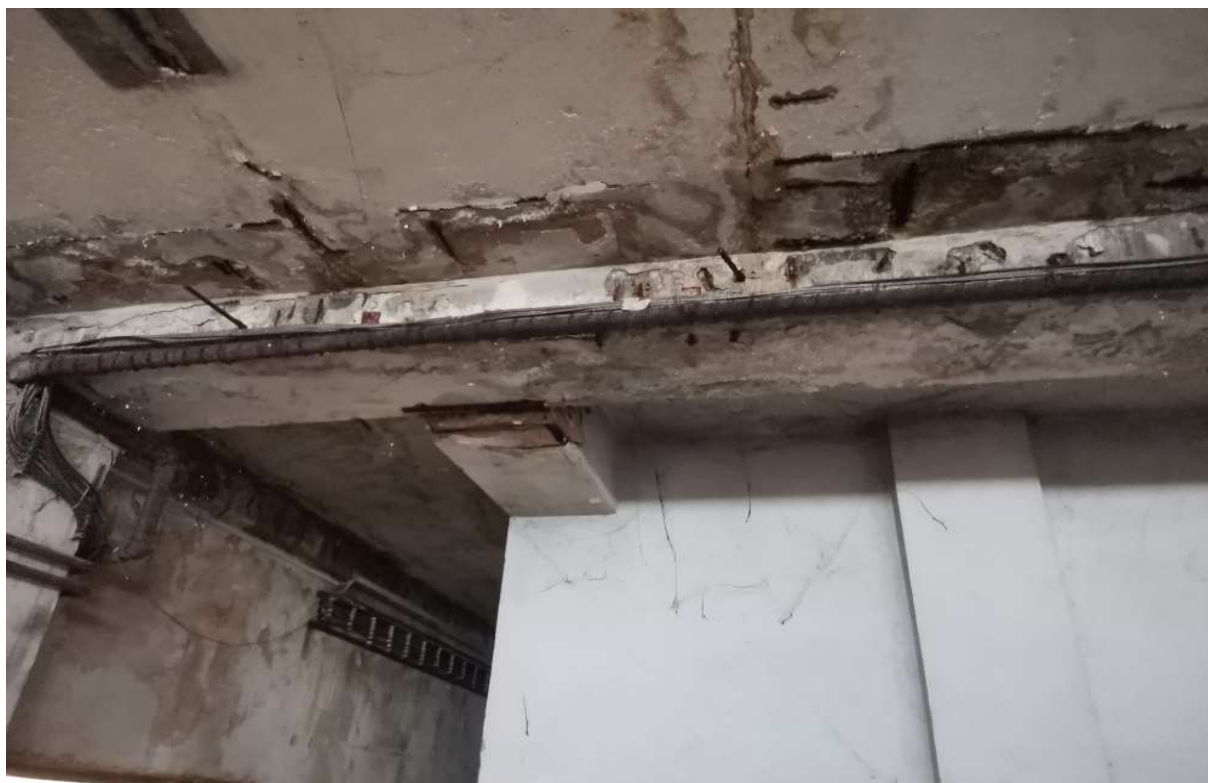
3. v důsledku deště zatopení suterénních prostor v budově C, ÚMČ Praha 10, tento prostor slouží ke skladování majetku určeného k likvidaci

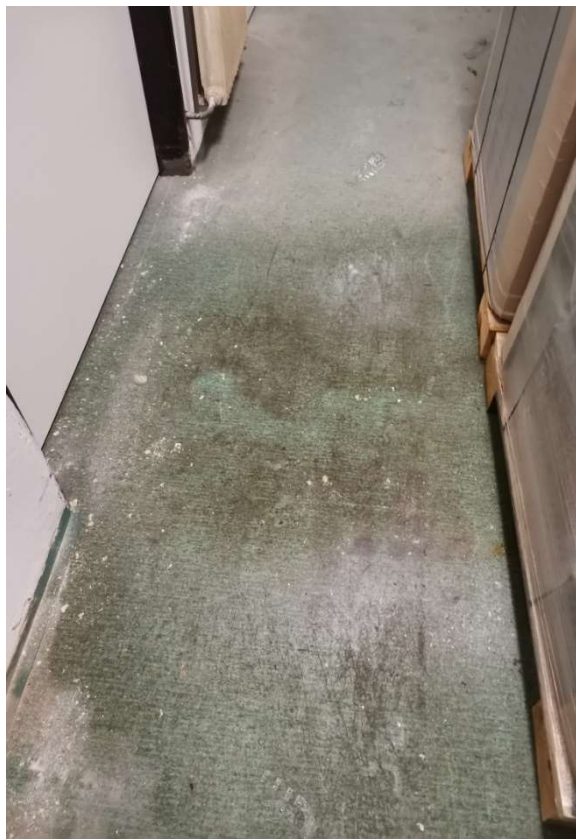
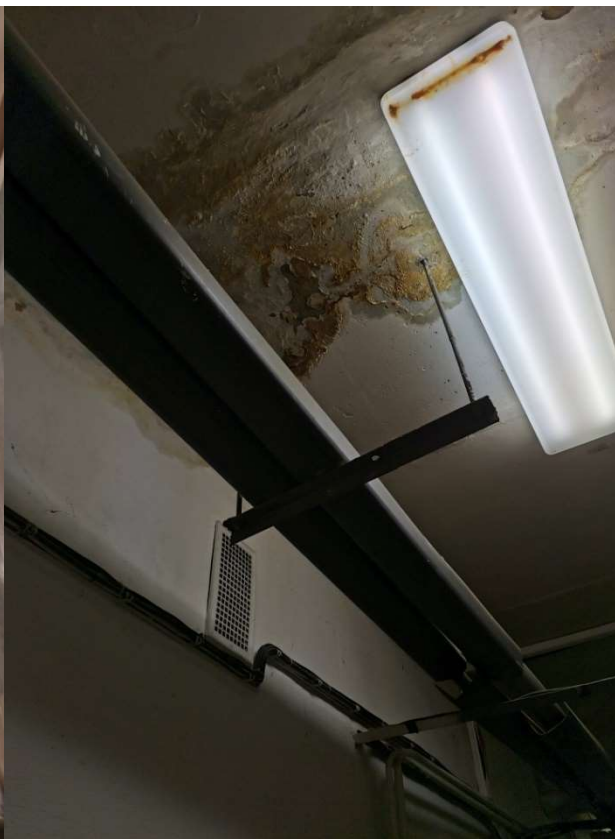
4. zatékání do chodby v suterénu budovy B

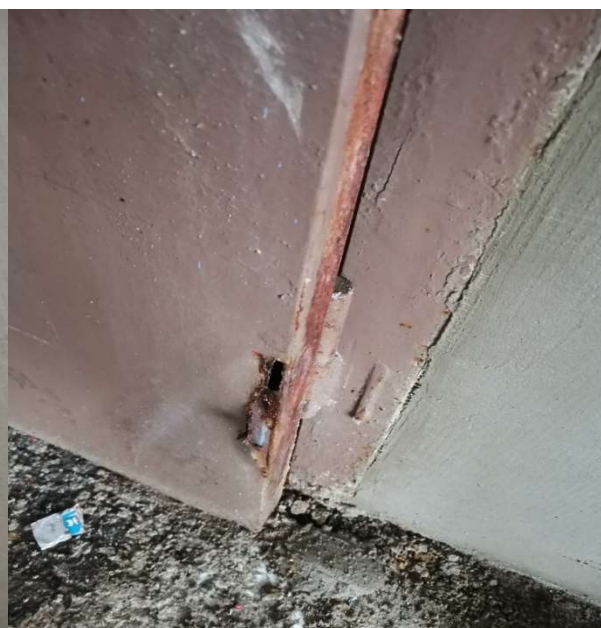
5. při stěhování MO vypadnutí vratových dveří, v důsledku uhníléch pantů (prostor V26)

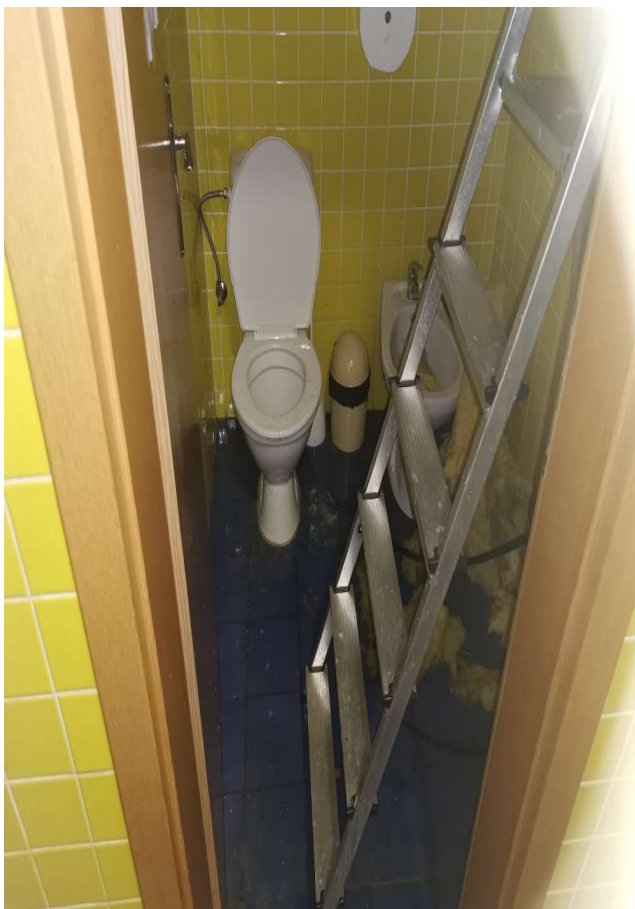
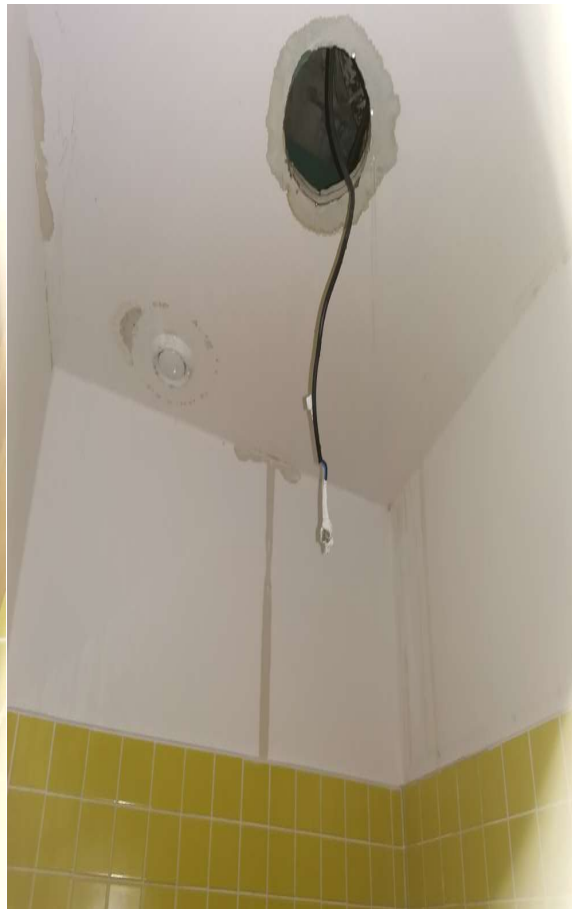
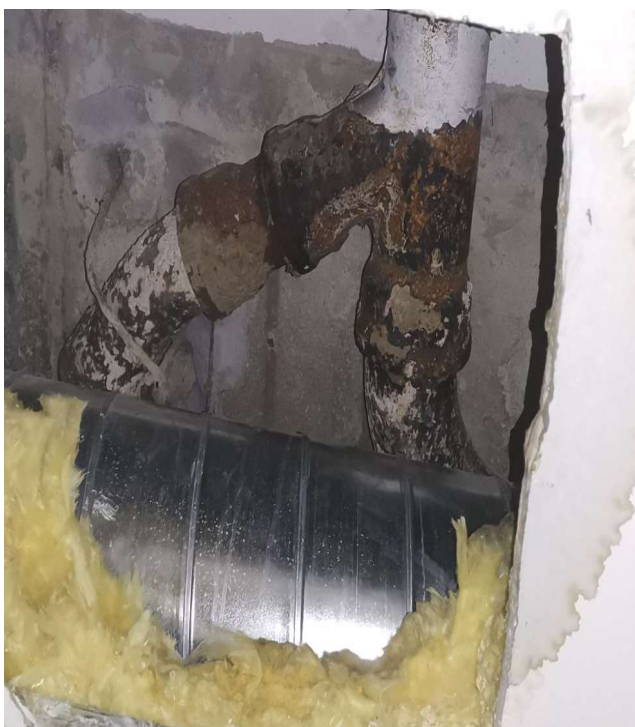
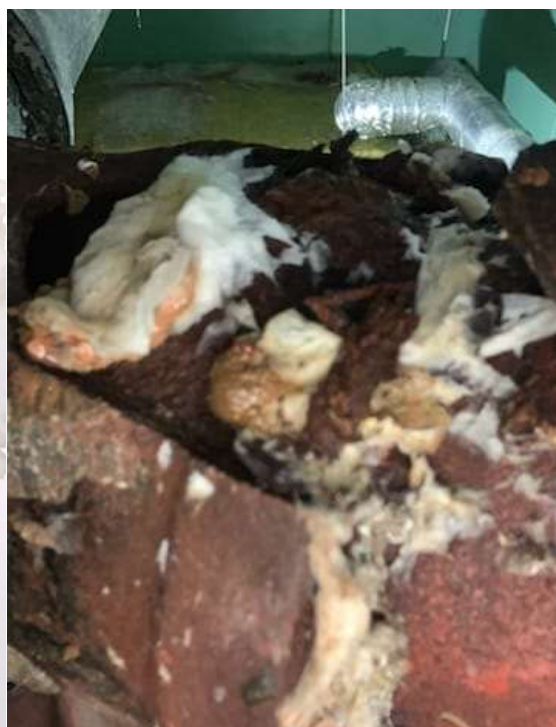
6. v důsledku stáří a únavy materiálu prasklé kanalizační potrubí v přízemí budovy

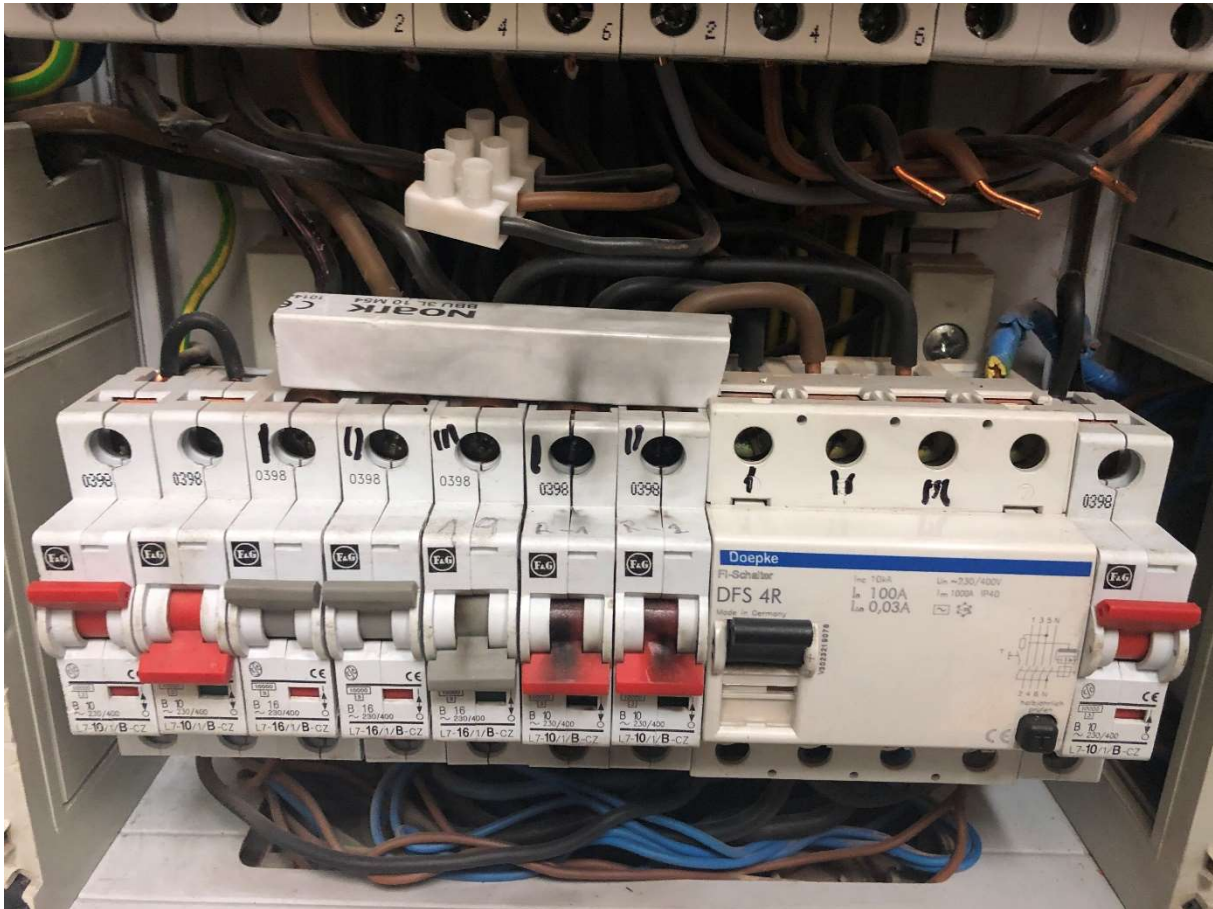
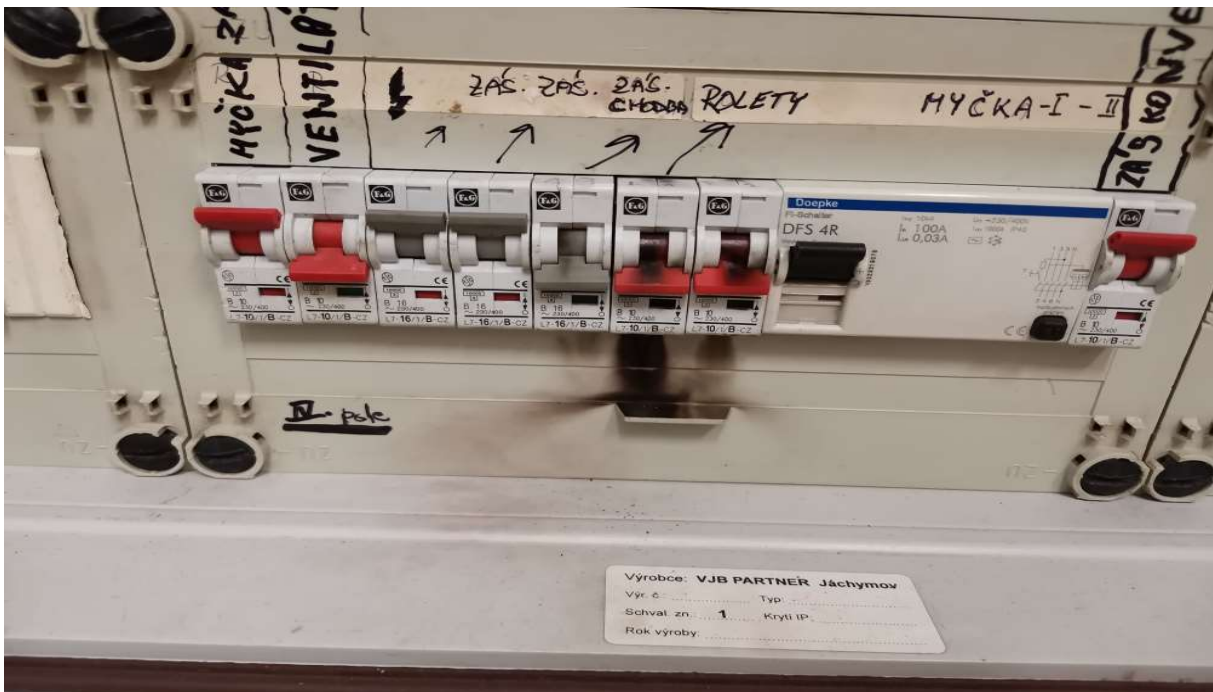
7. v důsledku zkratu na objednávkovém monitoru v 5.np budovy B došlo k vyhoření pojistkového jističní v kuchyni 5.np, budova B
