Příloha č. 2

Fotodokumentace k některým bodům z přílohy č. 1

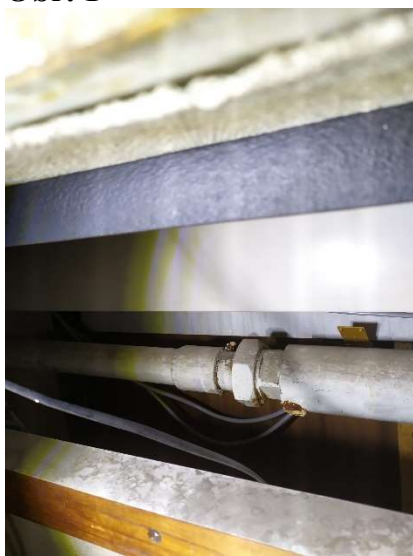
Obr. 1

1. Oprava kompenzátoru na topném systému

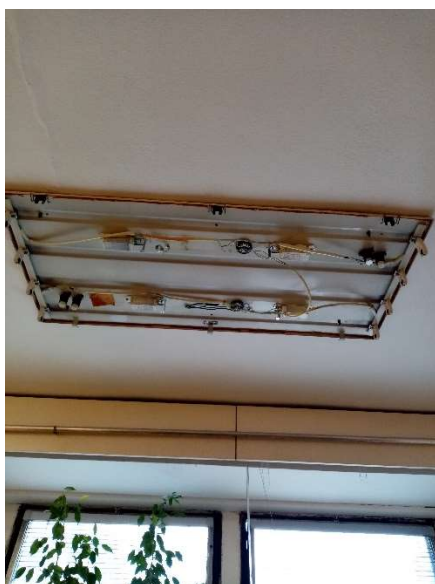
Obr. 3

2. Budova A, kancelář 305 – zahoření kondenzátoru v osvětlovacím tělese

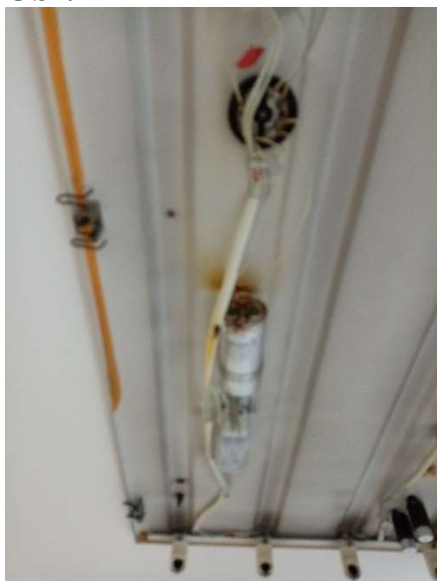
Obr. 7

3. Budova C, kancelář 326 - zahoření kondenzátoru v osvětlovacím tělese
