**Fotodokumentace k některým bodům z přílohy č. 1**

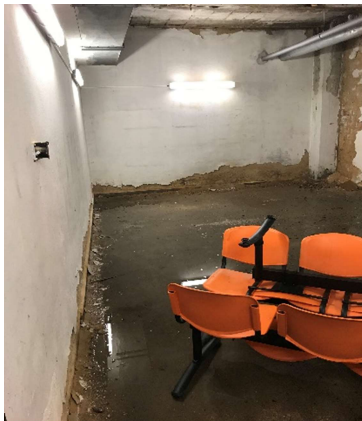
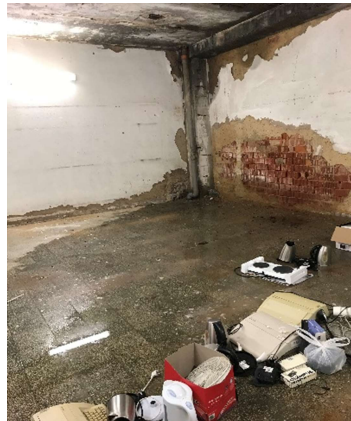
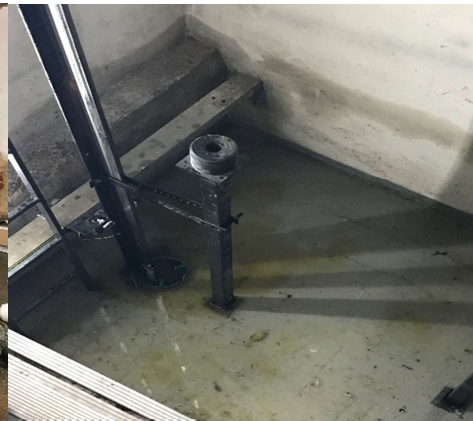
**1. Zatopení suterénů a výtahových šachet**

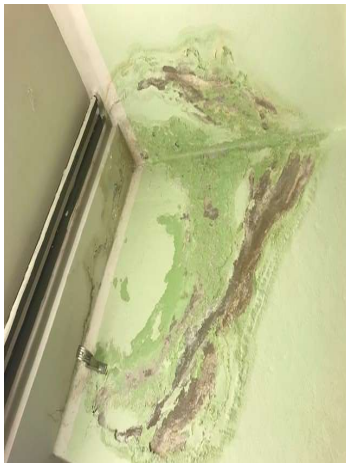
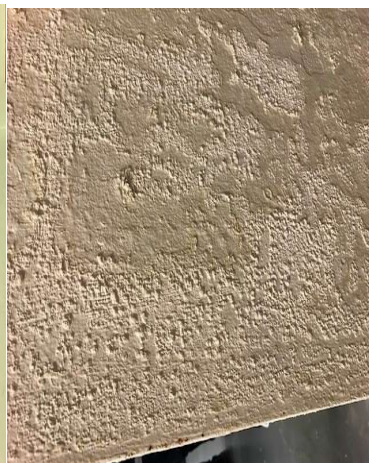
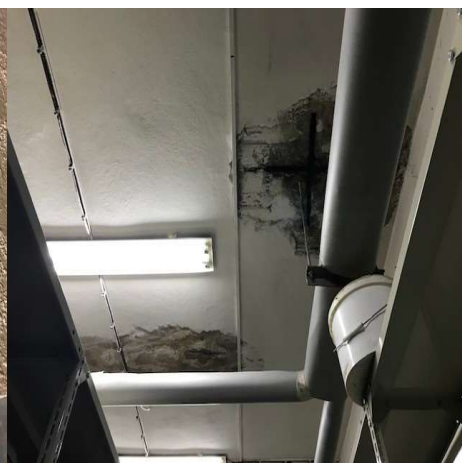
**2. Vznik plísně v důsledku dlouhodobého zatékání do budovy**

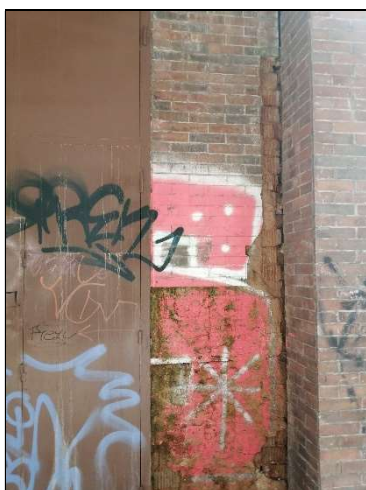
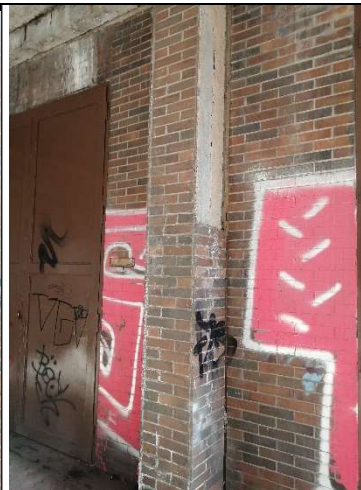
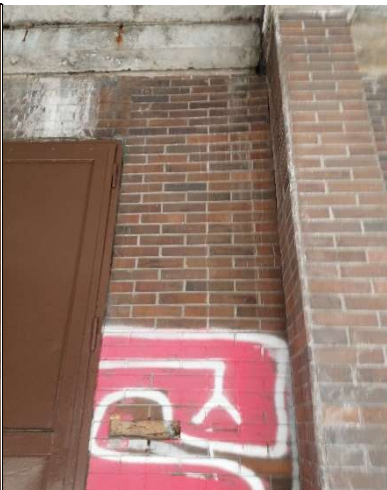
**3. samovolné opadání omítky a obkladů v důsledku vlhkosti v prostoru pod terasou u zastávky Koh i noor.**

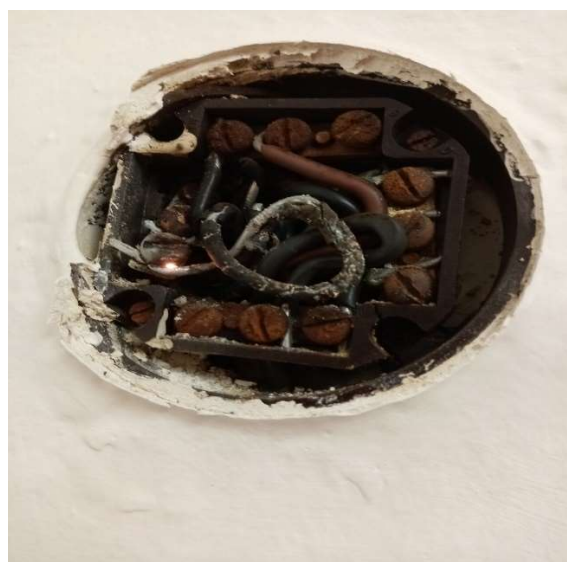
Obr. č. 10

**4. zahoření el. obvodů: chodbička u kanceláře A108a**

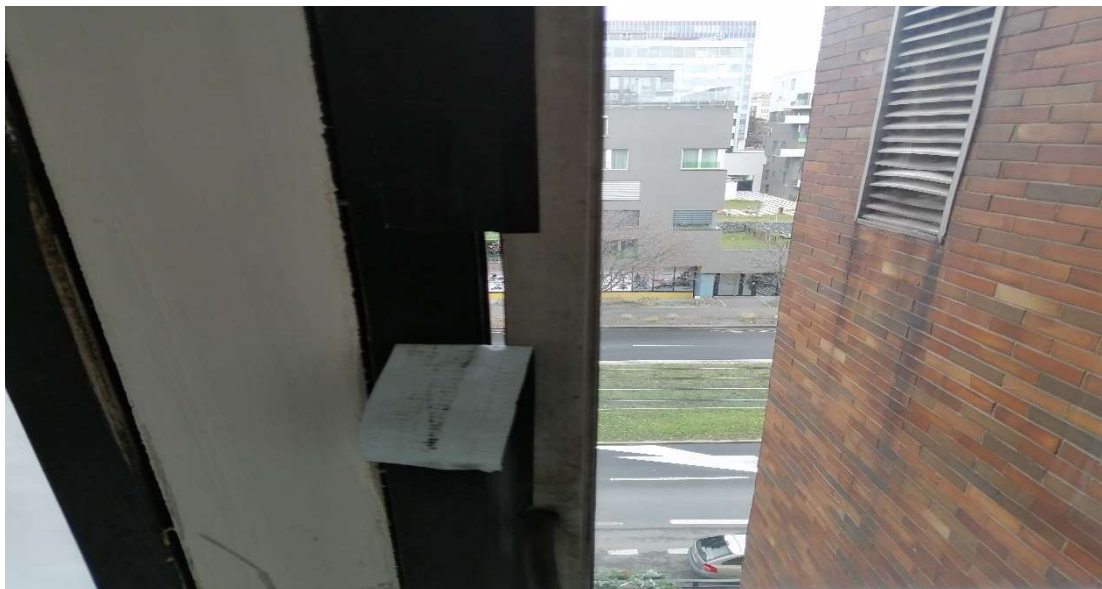
Obr. č. 11

**5. v důsledku úniku tepla byly provedeny provizorní izolace oken**

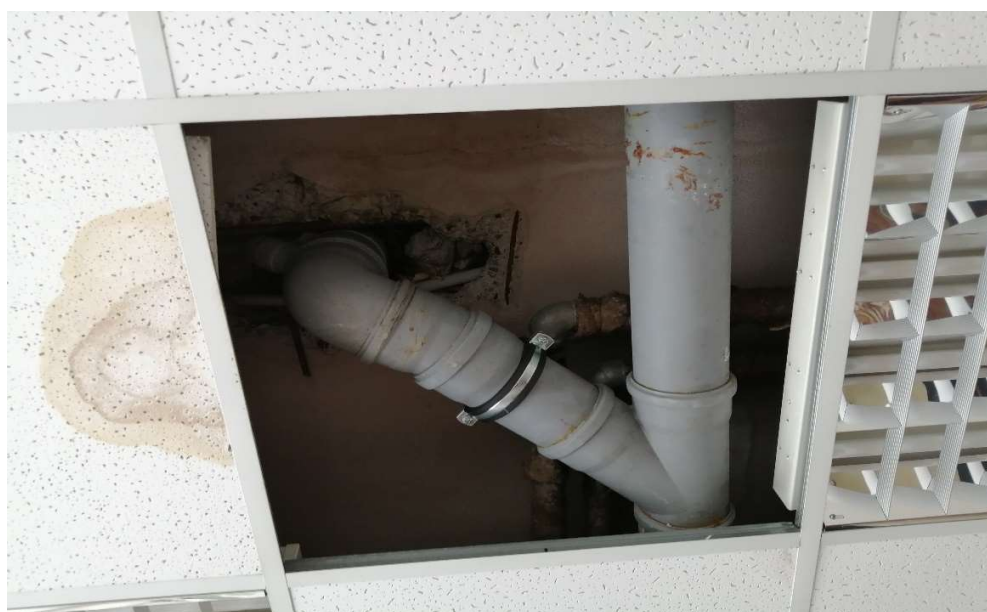
Obr. č. 12

**6. zatékání do kanceláře pod jídelnou z důvodu poškozené guly, potrubí v jídelně a chybějící hydroizolace**

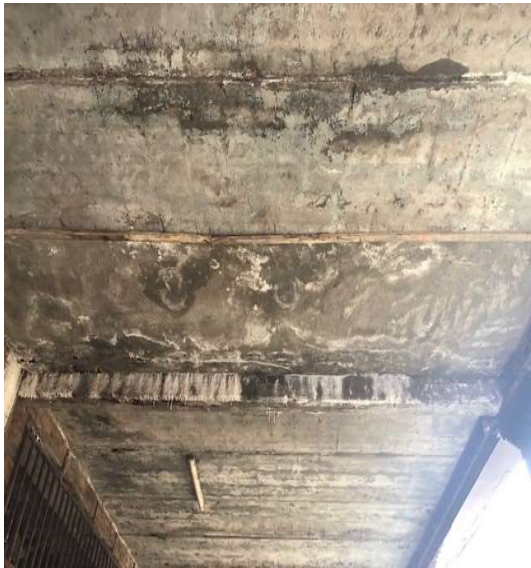
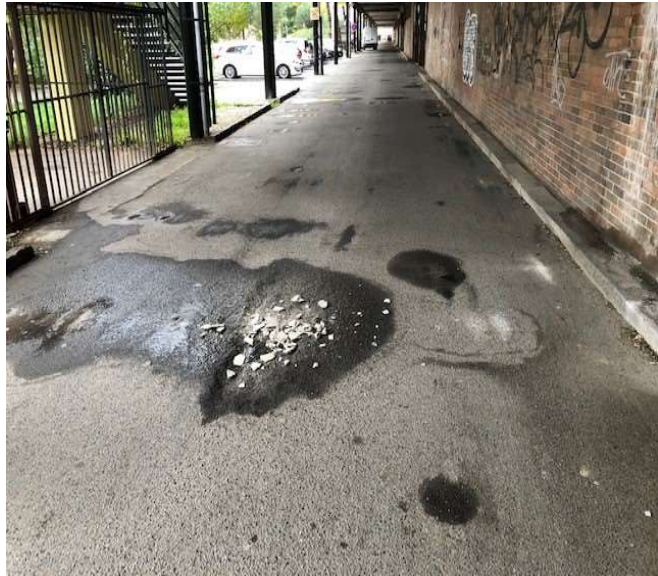
## **7. Havarijní oprava nesoudržných částí ŽB konstrukcí terasy ÚMČ Praha 10 do vozovky v ulici Uljanovská**

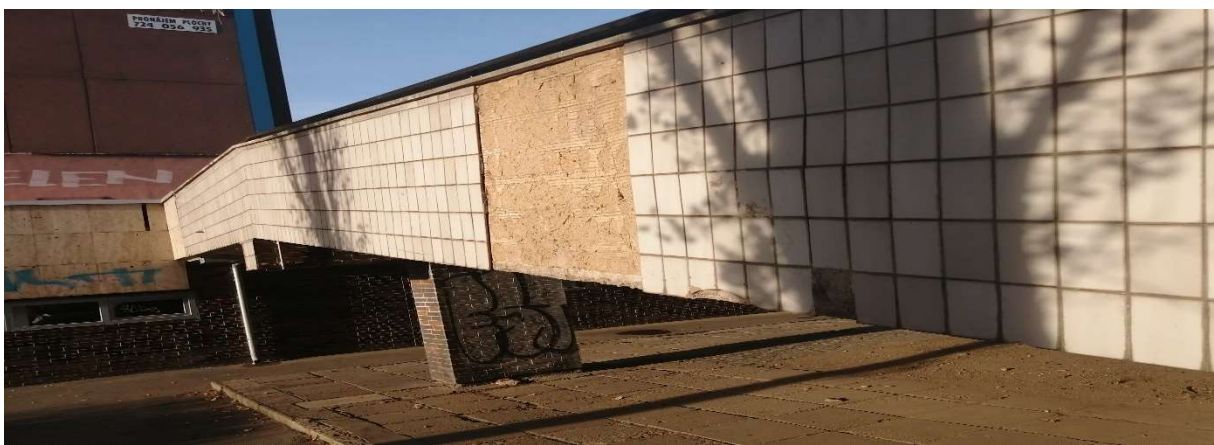
Obr. č. 15

## **8. Uvolňování omítky a obkladů z boku pochozí rampy u zastávky Koh i noor**
